EEN BIJZONDERE BALK

door Bernard Heijman

Bij een restauratie in de woontoren Vuylcop in het zuiden van de provincie Utrecht, nabij Schalkwijk, werd een bijzondere balk aangetroffen. De beschilderde balk geeft ons een zeldzaam beeld van hoe een middeleeuws kasteel aan de binnenkant versierd was.

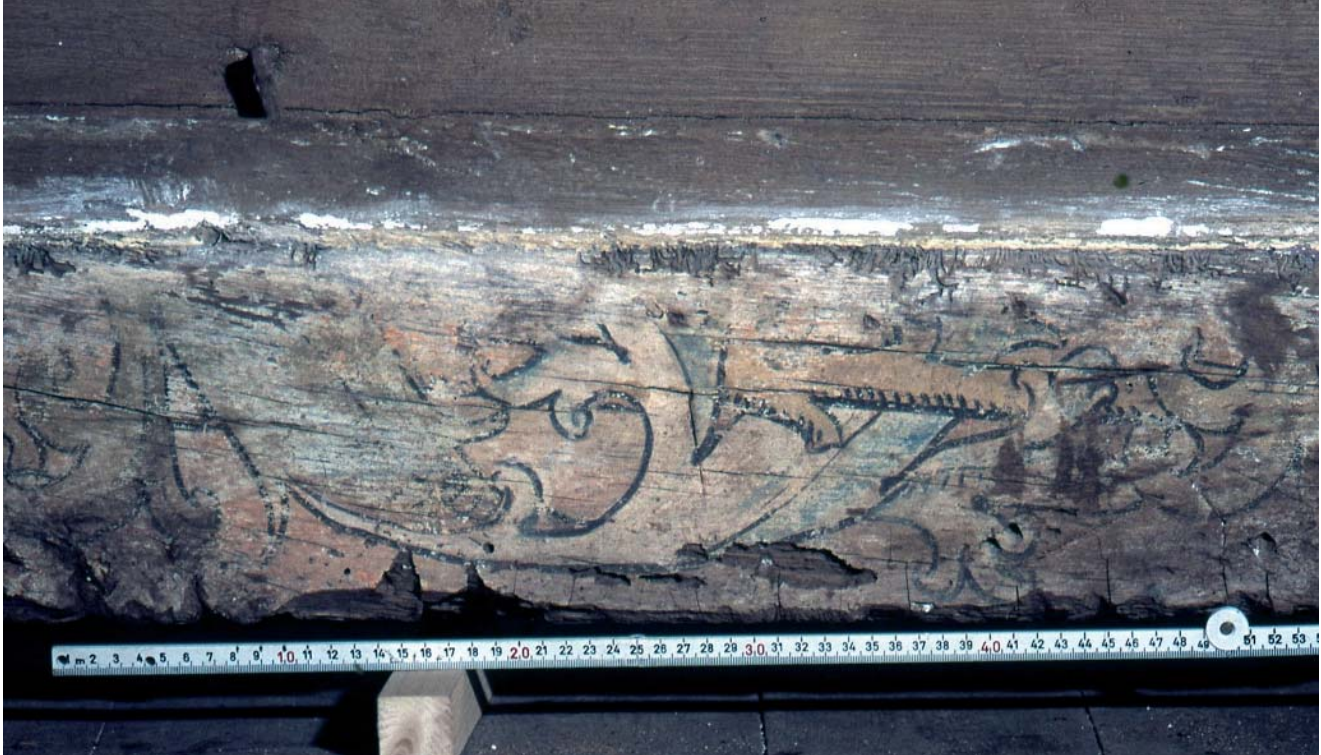
De schilderingen zijn uitgevoerd in eiwit (caseïne) en bestaan uit een knoestige tak waaromheen zich ranken slingeren. Dat deze schildering bewaard is gebleven, is heel zeldzaam. In genoemd Brielse balkstuk van 90 cm heeft vrijwel identieke schilderingen.

De Rijksdienst voor de Monumentenzorg beschreef de schildering op de balk van Vuylcop in 1989 als afkomstig van een 'kunstige hand'. Er is een witte, kalkachtige onderlaag aangebracht met daarop een rood-oranje menielaa. De tekenaar heeft daarover heen de knoestige staaf getekend in oker, met bladeren in verschil-

Boven: Detail van de beschilderde balk.

de onderzijde een middeleeuwse schildering op de balk ontdekt. Doordat de bint is gedraaid, is over dit deel niet heen geverfd en is de schildering intact gebleven

lende kleuren. De deskundige dateerde de schildering toen in de vroege vijftiende eeuw. De balk is een aantal malen overgeschilderd, maar gelukkig is deze schildering bewaard gebleven. Het is denkbaar, maar onbekend, dat ook het andere hout in het kasteelinterieur beschilderd is geweest. ■
